# Stan przed remontem – obiekty w Muzeum Wsi Słowackiej

Ludowe obiekty architektury w Muzeum Wsi Słowackiej zostaną zrekonstruowane w ramach projektu „Przy wiejskiej drodze – w rytmie pracy dawnych zakładów przemysłowych i pracowni rzemieślniczych”.

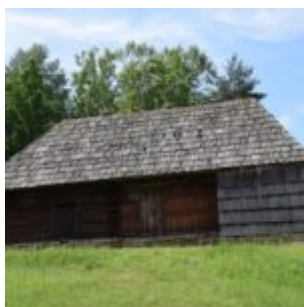
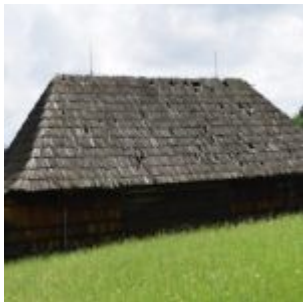
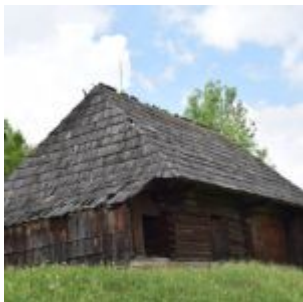
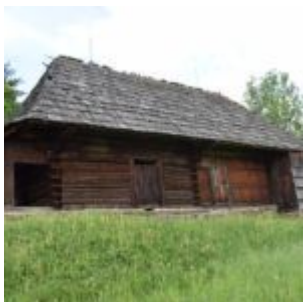
## Naprawa stodoły w miejscowości Oravský Veselý

Część gospodarcza (stodoła z dworem) posiadłości w miejscowości Oravský Veselý. Jest to dom z bali pokryty gontowym dachem z końca XIX wieku. Remont budynku wymagać będzie całkowitej wymiany gontów, wymiany uszkodzonych elementów dachu, uszkodzonych elementów konstrukcji pionowych i konserwacji. Po naprawie powstanie ekspozycja tradycyjnej obróbki lnu na Orawie.

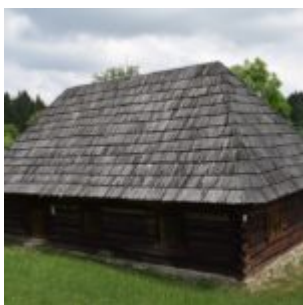
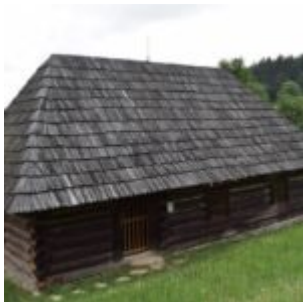
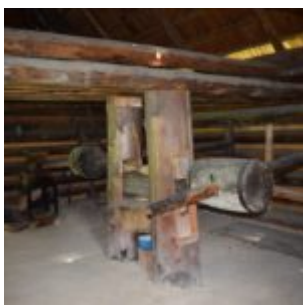
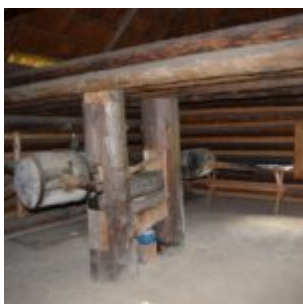
### **Remont gontowego dachu olejarni w miejscowości Oravský Veselý**

Olejarnia jest częścią posiadłości w miejscowości Oravský Veselý. Jest to dwupiętrowy dom z bali z gontowym dachem. Wewnątrz znajdują się urządzenia i materiały używane do tłoczenia oleju lnianego. Remont budynku będzie wymagał całkowitej wymiany gontów, częściowej wymiany elementów dachowych, naprawy prasy drewnianej tłoczni i konserwacji.

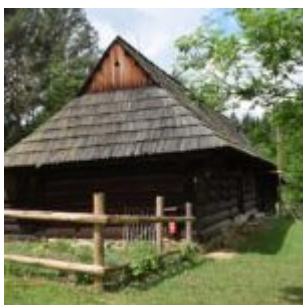
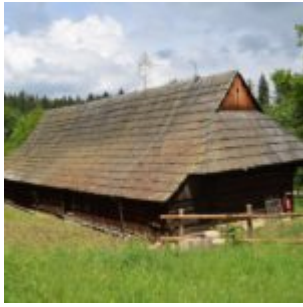
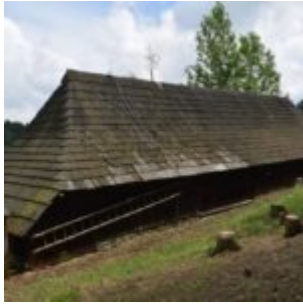
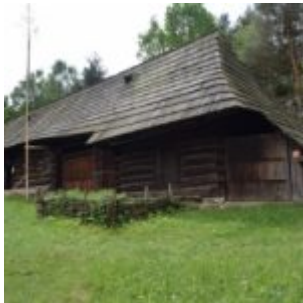
## Remont osady w Novocie

Ruiny rezydencji z 1840 r., której pomieszczenia mieszkalne i handlowe są pokryte wspólnym dachem. Remont budynku będzie wymagał całkowitej wymiany gontów, naprawy uszkodzonych elementów dachu i konserwacji. Po naprawie w zostanie utworzona ekspozycja tradycyjnej obróbki drewna na Orawie.

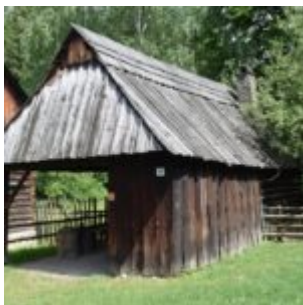
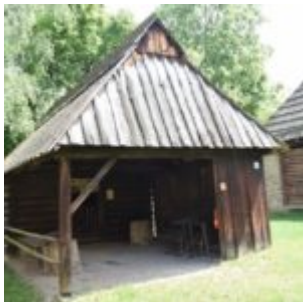
## **Naprawa kuźni kowalskiej w Suchej Horze**

Jednopiętrowy obiekt z bali będący kuźnią miejscowego kowala i kołodzieja posiada wyposażenie ekspozycji produkcji i naprawy narzędzi rolniczych. Przed kuźnią znajduje się zadaszona wiata. Remont budynku będzie wymagał całkowitej wymiany płytowego i gontowego pokrycia dachu, naprawy płytowych uszkodzonych ścian obwodowych, konserwacji i naprawy kamiennej podmurówki.

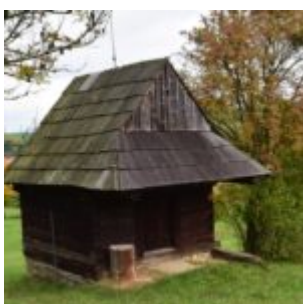
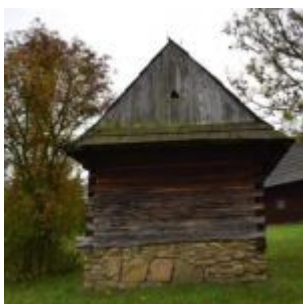
### **Wymiana dachu gontowego w pracowni ludwisarskiej w miejscowości Zázrivá**

Jednopiętrowy dom z bali, który był używany do produkcji metalowych dzwonków dla zwierząt gospodarskich, jest częścią osady Zázrivá. Naprawa obiektu będzie wymagać całkowitej wymiany gontów oraz ich konserwacji. Po remoncie w budynku powstanie ekspozycja dzwonowa z wprowadzeniem do procesu technologicznego produkcji metalowych dzwonów z pierwszej połowy XX wieku.

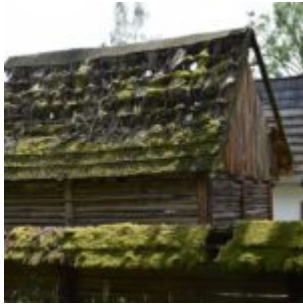
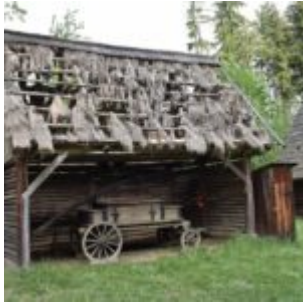
### **Naprawa obiektów gospodarczych osady w Vyšnym Kubínie – szopa**

Jest to otwarta konstrukcja z belek pokryta słomianym dachem, będąca częścią osady z Vyšnego Kubína. Remont budynku będzie wymagał całkowitej wymiany słomianego dachu, naprawy uszkodzonych elementów strychu oraz bali, a także ogólnej

konserwacji.

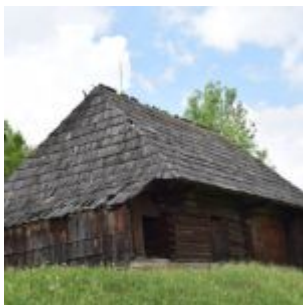
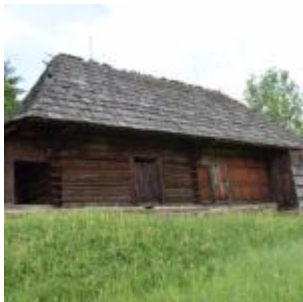
### **Naprawa obiektów gospodarczych osady w Vyšnym Kubínie – stodoła i obory**

Jest to połączony budynek gospodarczy znajdujący się w osadzie z Vyšnego Kubína z dwuspadowym dachem, pokryty słomą i gontem. Remont budynku będzie wymagał całkowitej wymiany słomianego i gontowego pokrycia dachu, naprawy uszkodzonych elementów strychu, podłogi, a także konserwacji.

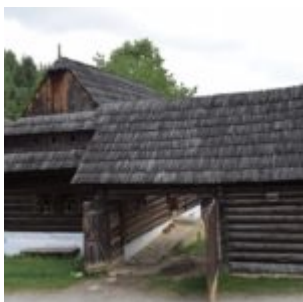
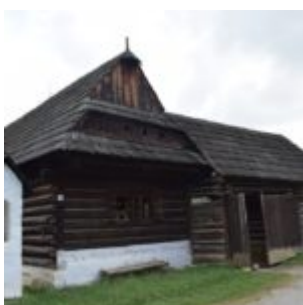
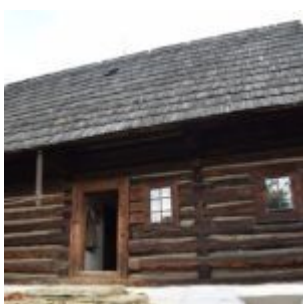
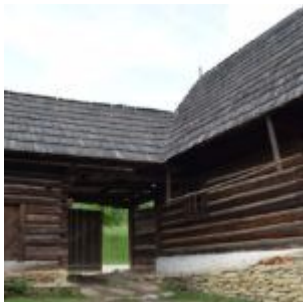
## **Naprawa gontów na obiektach z osady w Hruštínie – dom mieszkalny**

Dom mieszkalny jest częścią zabudowań z bali znajdujących się w Hruštínie. Remont budynku będzie wymagał całkowitej wymiany gontów, naprawy uszkodzonych elementów dachu i konserwacji. Po naprawie w budynku powstanie ekspozycja sztuki snycerskiej i szopek.

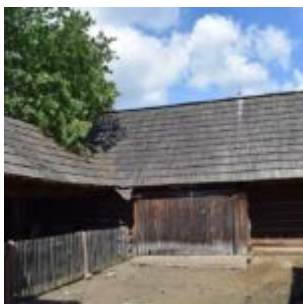
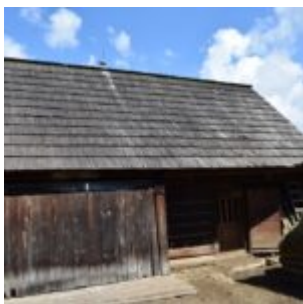
### **Naprawa gontów na obiektach z osady w Hruštínie – stodoła z oborami**

Obiekt gospodarczy jest częścią zabudowań rolniczych z bali w miejscowości Hruštína. Remont budynku będzie wymagał całkowitej wymiany podwójnych gontów, naprawy uszkodzonych elementów dachu i konserwacji.

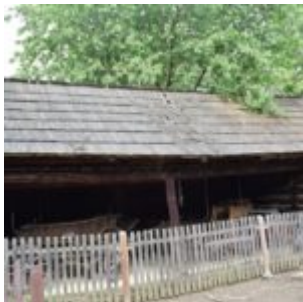
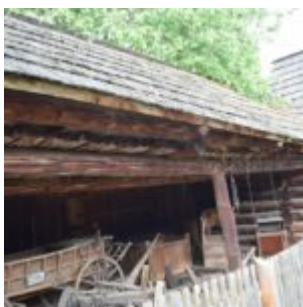
### **Naprawa gontów na obiektach z osady w Hruštínie – szopa**

Szopa jest częścią zabudowań rolniczych z bali w miejscowości Hruštína. Remont budynku będzie wymagał całkowitej wymiany gontów, naprawy uszkodzonych elementów dachu i konserwacji.
